船舶对接焊缝 X 射线照相检测底片上白色影像的探讨

Exploration of White Images on X-ray Radiographic Detection Negatives of Ship Butt Welds

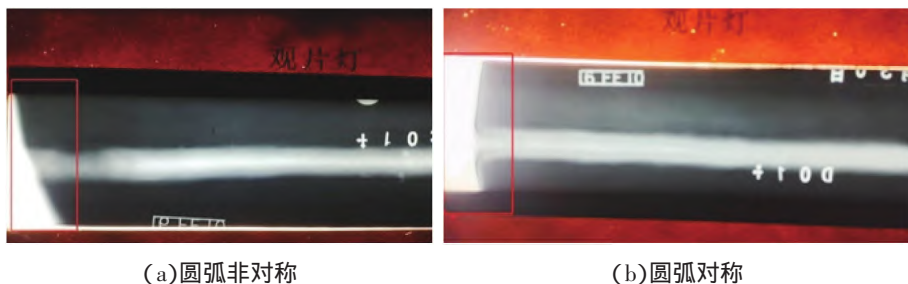
在射线照相检测中,常常会出现在底片一侧有部分白色影像,如图 1 所示。白色影像的位置不仅在焊缝处有,在工件焊缝之外的母材上也有,可排除是由焊缝的内部缺陷引起的,因此被判定为伪缺陷。对此处白色影像部分用光学密度计检测,底片黑度往往达不到检测标准要求,以致评定区有效长度缩短,甚至造成废片,同时也使焊缝检测长度缩短,检测比例降低,使射线照相检测总长度达不到技术要求。此种底片白色影像问题在笔者拍摄过程中多次遇到,一批底片中总有 2~3 张出现白色影像,所以对底片上的白色影像进行分析研究非常必要,以避免底片出现白色影像,减少射线检测返工,提高检测效率,保证检测质量。

图 1 底片一侧白色影像

笔者对底片的白色影像仔细观察研究后发现一个规律:白色影像都出现在底片一侧,而另一侧无此现象。再对影像形状进行研究,发现影像呈圆弧状,有时黑度从焊缝一边到另一边逐渐变大,在焊缝两边黑度不均匀,即白色影像圆弧非对称,如图 1(a)所示;有的底片焊缝两边白色影像相同,呈对称分布,如图 1(b)所示。笔者对底片一侧白色影像进行分析认为,主要原因在于胶片一侧射线曝光量不足,射线强度小,胶片感光量小,形成的潜影少,导致胶片经过冲洗后在底片上显示为白色影像。

试验表明,白色影像不是由于曝光参数不当或暗室处理不当引起的。在图 1(a)中,检测时射线机窗口中心与暗袋中胶片中心 X 轴方向、Y 轴方向都不在同一直线上,导致射线照射区偏斜,所以透射在胶片一侧上的影像呈斜圆弧状,一边白色影像多,一边白色影像少。图 1(b)中,检测时射线机窗口中心与暗袋中胶片中心 Y 轴方向不在同一直线上,导致射线照射区偏斜,所以透射在胶片一侧上的射线呈正圆弧状。而试验方法(3)由于焦距增大后暗袋偏置对射线强度差值减小,所以拍摄后整张底片黑度差别不大。

根据公式(1)可知,因为入射射线强度 I_0 小,所以造成在暗袋内胶片上透射射线强度 I 小。由于暗袋偏斜,射线束经过窗口边缘斜照射到暗袋上,射线斜向通过窗口围板时强度减小,所以在一侧的入射强度小,导致底片一侧呈白色影像。而射线机窗口呈圆形,射线透照的形状与射线机窗口形状一致,所形成的影像与透照位置偏斜一致。

鉴于以上分析,将暗袋放置在焊缝上时,应注意位置准确,不但要注意暗袋水平 X 轴方向与射线机窗口中心平行,而且还应从侧面注意垂直 Y 轴方向与射线机窗口中心平行,以确保射线检测中避免出现不合格底片。为确保暗袋位置准确,在船厂工人将暗袋放好后,检测人员应上船再检查一遍,避免暗袋位置放置不当。采取上述措施后,经过反复试验,底片上未再出现白色影像,且底片黑度也达到技术要求,拍摄效果如图 3 所示,底片质量符合标准要求。

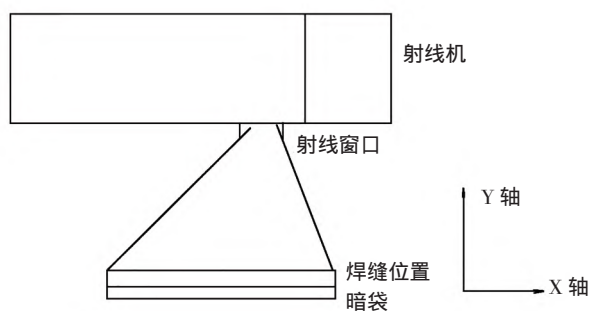
在实际操作中,暗袋摆放一般都由船厂工人完成,工人放置时,由于船舱内空间狭小,且有些焊缝的位置靠近船体结构,布置暗袋不便,同时部分工人在放置暗袋时较随意,导致暗袋中心位置与射线机窗口中心位置不重合,射线机发出的射线辐射区偏离中心一侧,致使射线束偏离暗袋中心,射线束斜向投射在胶片上,造成一侧曝光量不足,这和底片呈现出的白色影像位置吻合,形状呈圆弧形,与射线机窗口圆形一致,也符合实际情况,其示意图如图 2 所示。

图 2 暗袋位置偏斜示意图

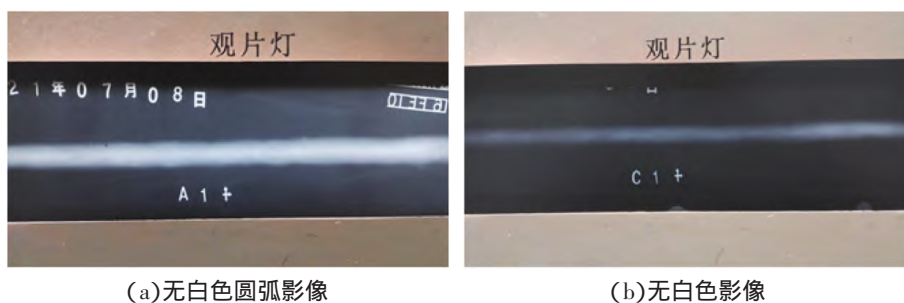
图3 试验合格底片
